# RAPPEL DE PRODUIT

**2, 3, 4, 5, 6, 8, M3, M5, M8, X3, X4, X5, X6, X3M, X4M, X5M, X6M, Z4 VOITURE DE TOURISME**

Publication du : 01/02/2024

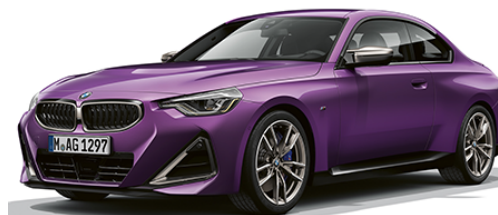
Motif du rappel : En raison d'une erreur de fabrication, la couture de soudure de l'unité de commande de transmission intégrée (ITCU) peut ne pas avoir été correctement exécutée. En conséquence, l'huile de transmission pourrait s'infiltrer dans l'ITCU, ce qui la fait échouer. Cela peut entraîner une crise de transmission, augmentant le risque d'accident.
