# RAPPEL

## STIHL rappelle un lot de découpeuses Modèles TS 410 et TS 420

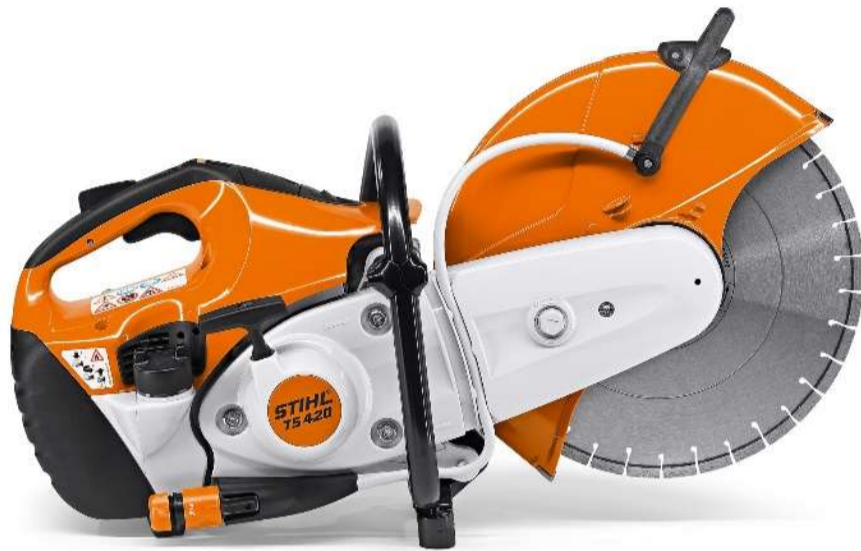
Photo : Découpeuse STIHL TS 410 / STIHL TS 420

Lors du contrôle qualité, il a été constaté que pour un nombre limité de découpeuses modèles TS 410 et TS 420, le montage du rotor sur le vilebrequin a pu être réalisé avec un mauvais angle et un couple de serrage trop élevé. Un serrage excessif peut endommager le rotor et provoquer sa fragmentation durant l'utilisation de la machine.

**Un risque de blessure par projection** pour l'utilisateur ou des tiers, ne peut donc être écarté. Un rotor ainsi endommagé lors de son montage n'est pas visible à l'œil nu, il est donc nécessaire de procéder à son remplacement.

Si vous possédez une découpeuse TS 410 ou TS 420 comprise dans cette tranche de numéro de série **cessez immédiatement d'utiliser cette machine.**

Veillez contacter votre revendeur STIHL pour faire procéder au remplacement du rotor. Cette réparation est bien entendue gratuite, intégralement prise en charge par STIHL.
